SERVICE INFO

Zentralausrücker 510 0180 10

Warnhinweis

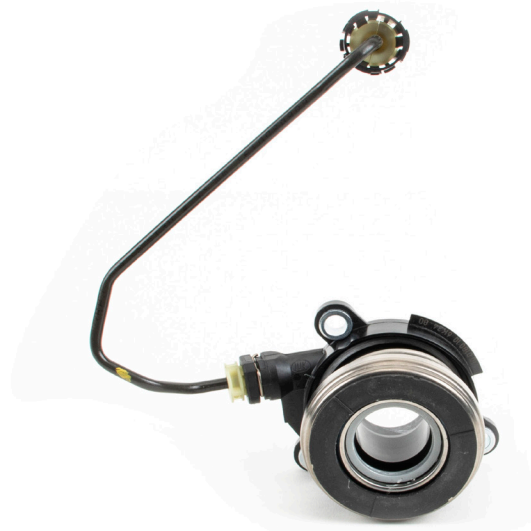
Bild 2: LuK Zentralausrücker 510 0180 10

Feldbeobachtungen haben gezeigt, dass es bei der Kombination des Zentralausrückers (Bild 2) mit bestimmten Kupplungen anderer Hersteller zu Undichtigkeiten und somit zu vorzeitigem Ausfall des Ausrücksystems kommen kann.

Begründet liegt dies in der Bauart bestimmter Kupplungen anderer Hersteller. Weichen bestimmte Eigenschaften zu weit von den Schaeffler Standards ab, kann dies zu einer übermäßigen Beanspruchung des Zentralausrückers führen, infolge dessen die Führungshülse aufgeraut werden kann. Dies wiederum führt zu einem vorzeitigem Verschleiß der Dichtung und somit zur Undichtigkeit.

Um Schäden dieser Art zu vermeiden, soll der genannte Zentralausrücker daher ausschließlich mit LuK Kupplungen oder als Komplettlösung (RepSet Pro) mit von LuK freigegebenen Kupplungen verwendet werden.
