Scheibenwischermotor

febi Nr. 22688

Vergl. Nr. 202 820 23 08

passend für
Mercedes-Benz C-Klasse (W202)

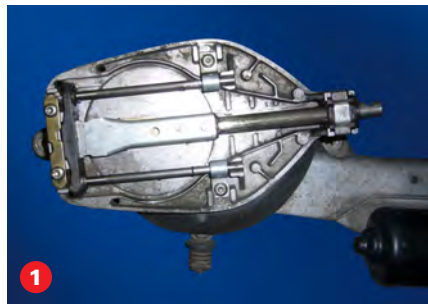
Der Scheibenwischermotor betätigt Gestänge und Hubmechanismus zum Antrieb des Scheibenwischerarms (siehe Fotos 1 und 2). Durch äußere Einflüsse kann es zu einer Schwergängigkeit dieser Komponenten kommen.

febi bilstein empfiehlt, vor dem Einbau des Scheibenwischermotors febi 22688, Gestänge und Hubkolben auf Leichtgängigkeit zu prüfen. Dies kann einen vorzeitigen Ausfall des Scheibenwischermotors verhindern.

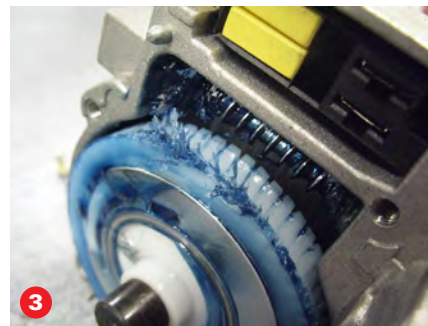
Das Zahnrad des Motors ist aus Kunststoff und kann leicht beschädigt werden (siehe Fotos 3 und 4). Liegt ein Defekt des Kunststoffzahnrad vor, betätigt das Schneckenrad das Zahnrad nicht mehr in vollem Maße. Dies hat zur Folge, dass der Scheibenwischer nicht mehr korrekt arbeitet, Geräusche macht und/oder komplett ohne Funktion ist.
